Corrosie in stoomketels.

Praktijk voorbeelden.

Presentatie 25 januari 2018.

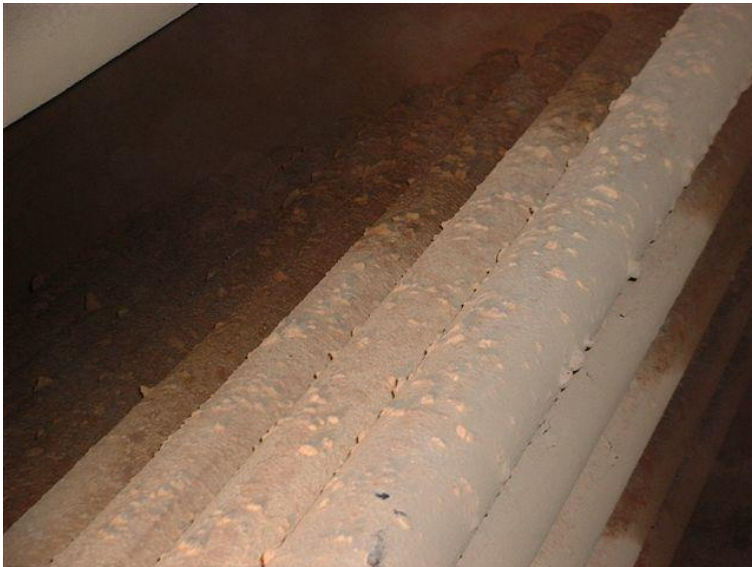
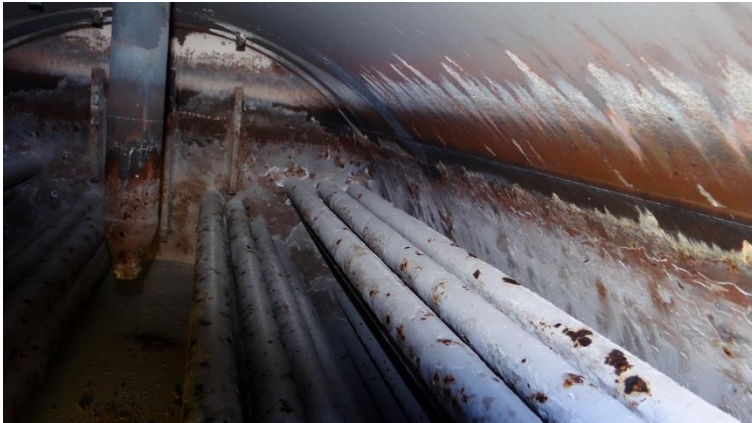
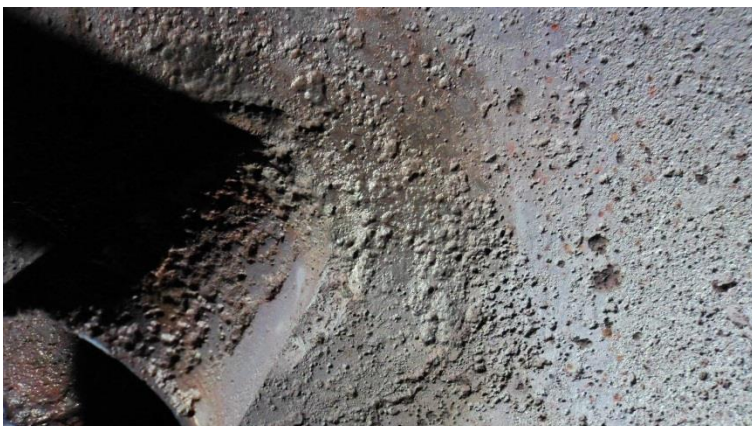
Zuurstof corrosie.

Zoals eerder al aangegeven funest voor de vlampijpen.

Ontstaat als gevolg van niet werkende ontgasser, ontharder, onvoldoende zuurstof binder of tijdens stilstand van de ketel.

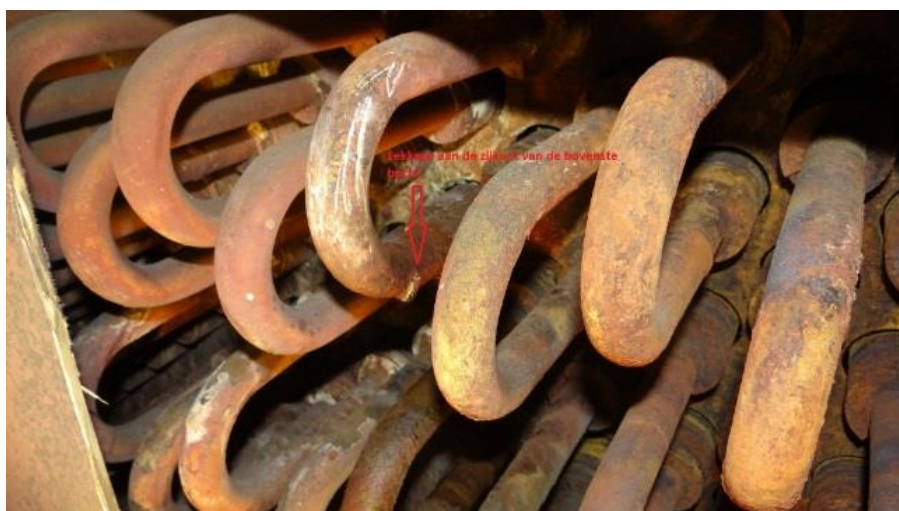
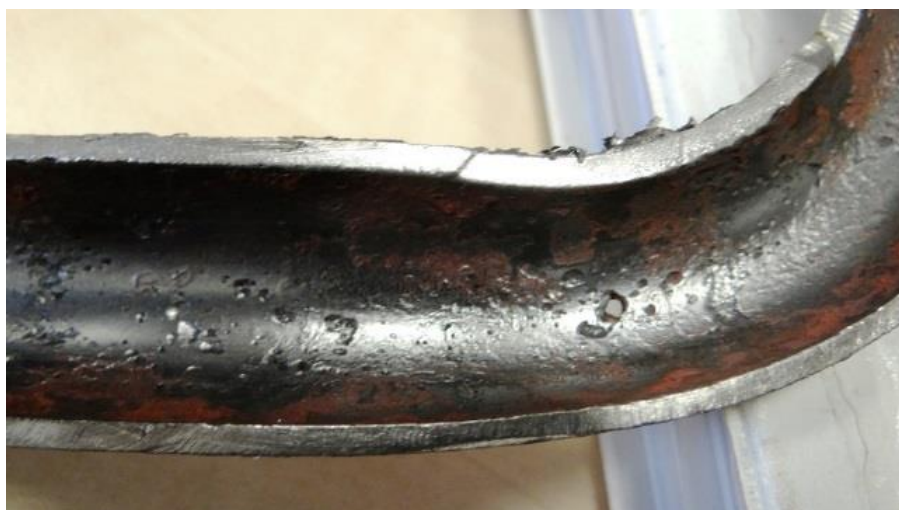
Zuurstof corrosie in economiser pijpen.

Voordat het ontgaste water de ketel in gaat wordt het in veel gevallen eerst opgewarmd door een economiser welke zich in de schoorsteen bevindt.

In ontgast water heeft er nog geen soda splitsing plaats gevonden, de pH bevindt zich tussen de pH 7.5 en pH 8.5.

Uit de eerder besproken grafiek blijkt dat de corrosie dan al een stuk sneller gaat. Zeker als er sprake is van zuurstof in het water ontstaan er al vrij snel lekkages.

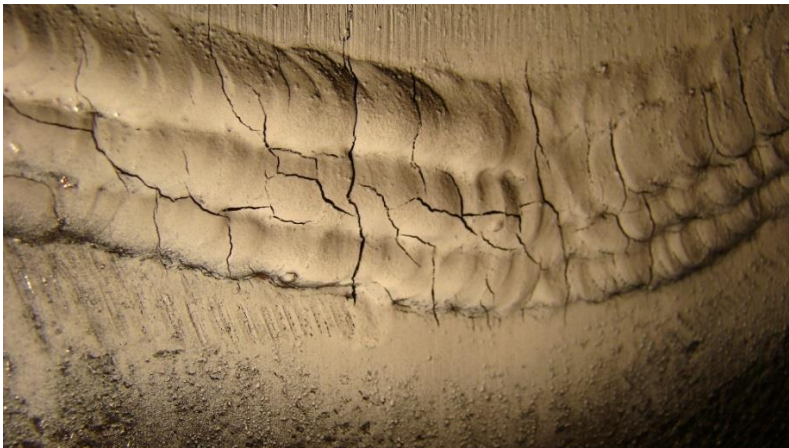
Loog spanningscorrosie.

Ontstaat in en rond lassen als gevolg van hoge concentraties natronloog en vocht. Verloopt langs de korrelgrenzen en gaat zeer snel. In ons geval binnen 5 maanden door en 28 mm dikke plaat.

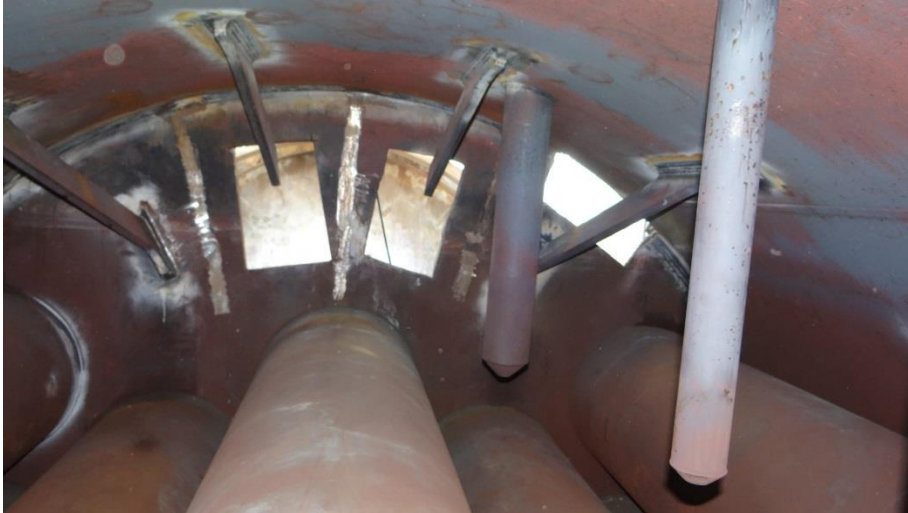
Loogspanningscorrosie langs de kamsteunen. Deze waren volledig los
gescheurd. Dit was een nieuwe ketel en 2 jaar in bedrijf.

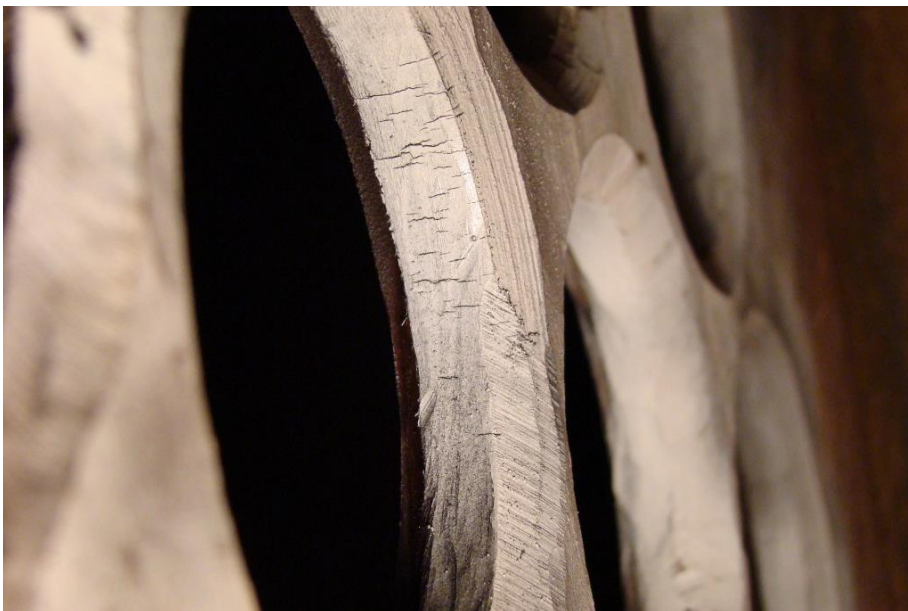
Loogspanningscorrosie in pijpgaten.
Water met natronloog dikt in, in de spleet tussen de pijp en de plaat.
In de las en de plaat ontstaat loogspanningscorrosie.

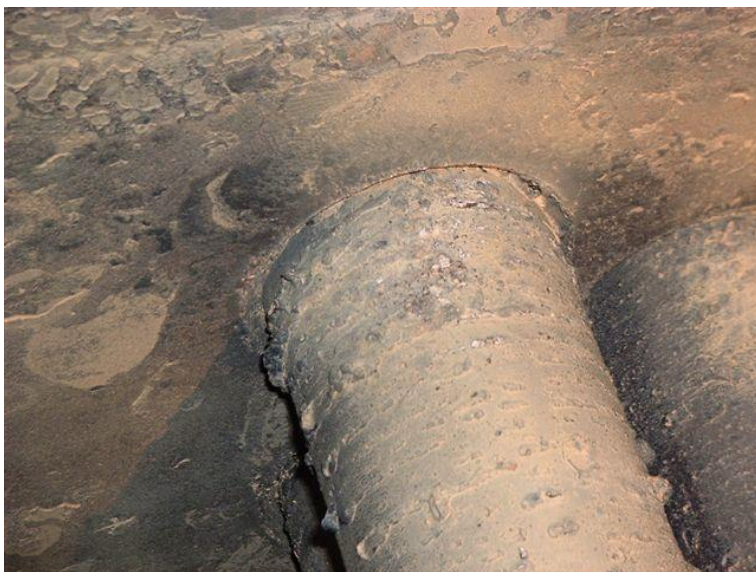
Pijp waarbij spleetcorrosie is opgetreden.
Bij deze ketel hebben we 140 vlampijpen moeten vervangen.

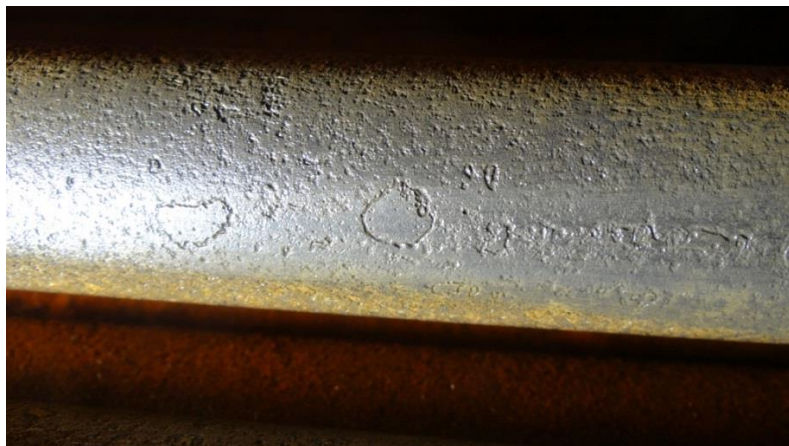
We worden nog al eens geconfronteerd met schade als gevolg van een jaren eerder uitgevoerde chemische reiniging. Sommige te verwijderen delen zitten zo vast dat het zuur zich er onderdoor probeert te vreten.

Vlampijp van chemisch gereinigde ketel

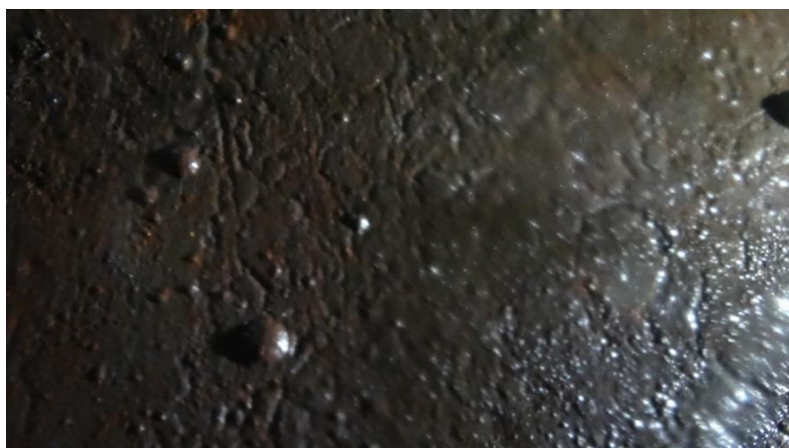
Oppervlak ban gezuurde voedingwater ontgasser.

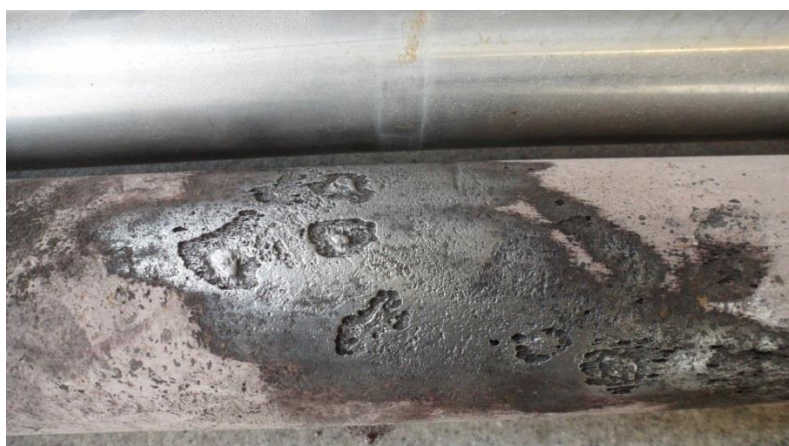
Deze ketel was 2 jaar na chemisch reinigen op meerdere plakken lek, ook hier moesten er 130 vlampijpen vervangen worden.

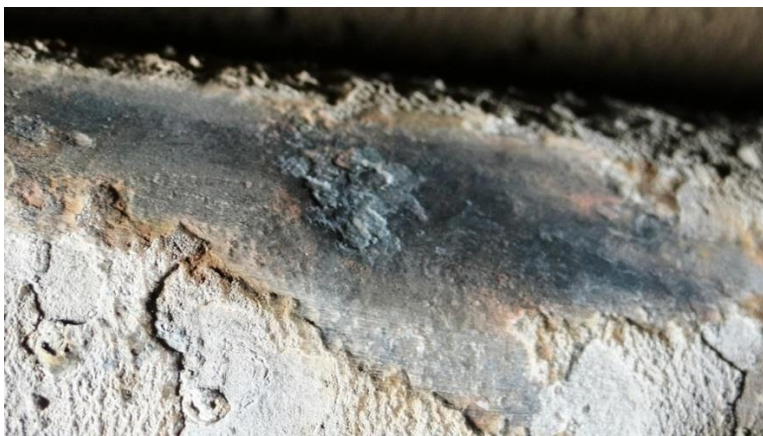
Als hiervan deeltjes lostaken of oplossen worden die met het condensaat de ketel ingevoerd. Deze deeltjes zetten zich af op de vlampijpen en er ontstaat een galvanische cel.

In deze ketel zijn er inmiddels 20 pijpen vervangen.

Nadat de corrosie producten geanalyseerd waren werd het duidelijk dat er koper deeltjes aanwezig waren.

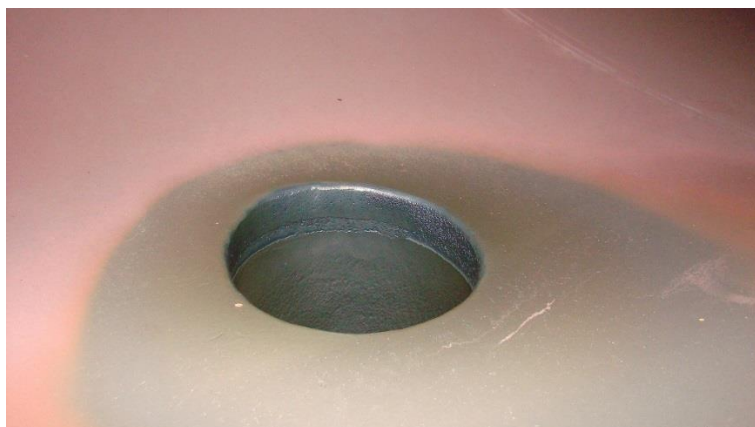
Stijgpijp welke in de stoomdrum uit komt.

Het in de pijpen gevormde stoom / water mengsel heeft een dusdanige hoge snelheid dat de gevormde magnetiet laag van het oppervlak wordt meegenomen.

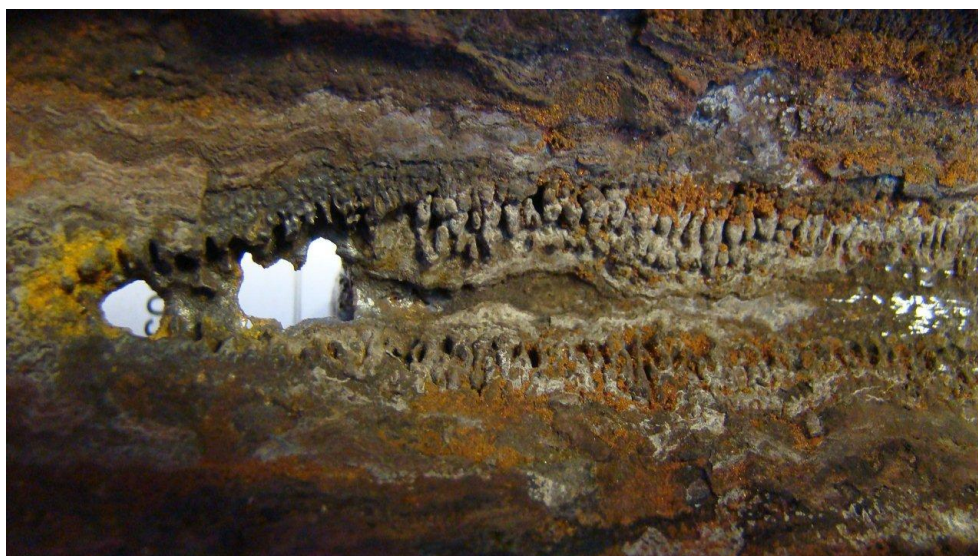
Loogcorrosie in verdamper verdeel pijp.

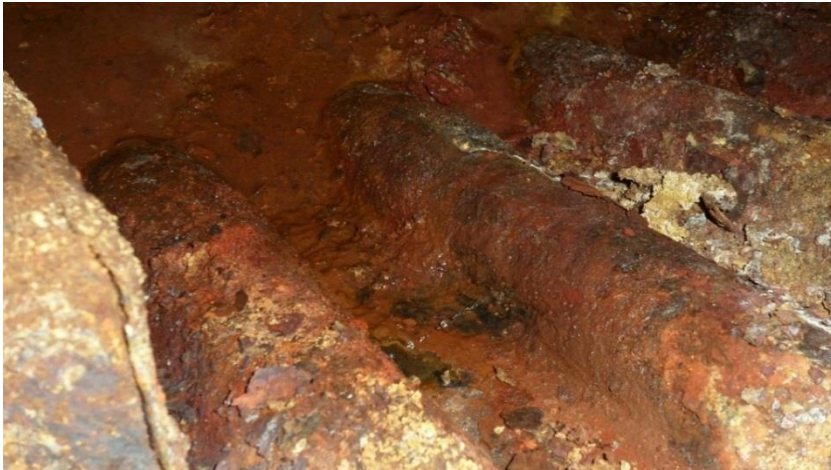
Waterpijpen onder de schoorsteen.

Doordat de regenrand in de schoorsteen defect was kon er condens en regenwater op de pijpen terecht komen waardoor er corrosie en lekkage is ontstaan.

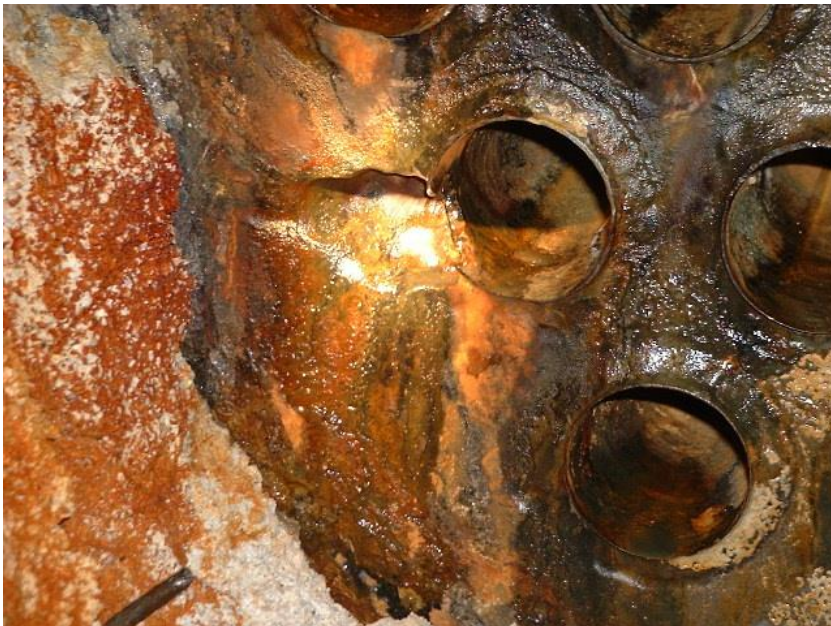
Corrosie van de pijpenplaat, in dit geval zwavelhoudende rookgassen en een kleine lekkage in de las, en hoge temperatuur.

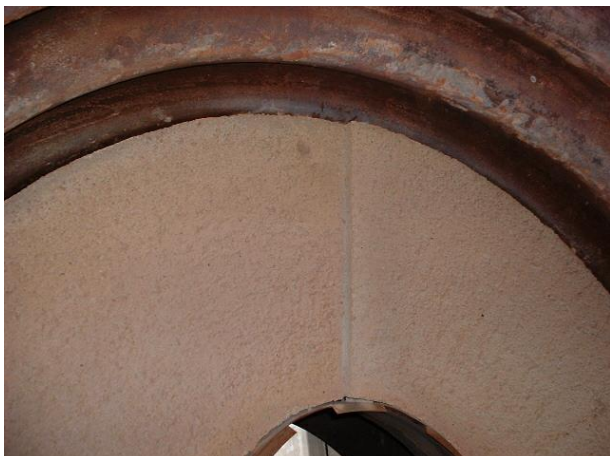
Vuurvaste bemetseling in de vuurgang. Via de spleet kunnen rookgassen achter de bemetseling komen en condenseren, vooral in de tijd dat er op olie gestookt werd ontstond zwavel corrosie achter de bemetseling.

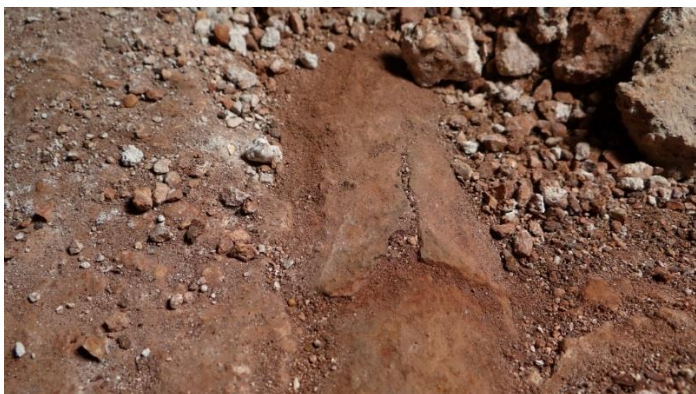
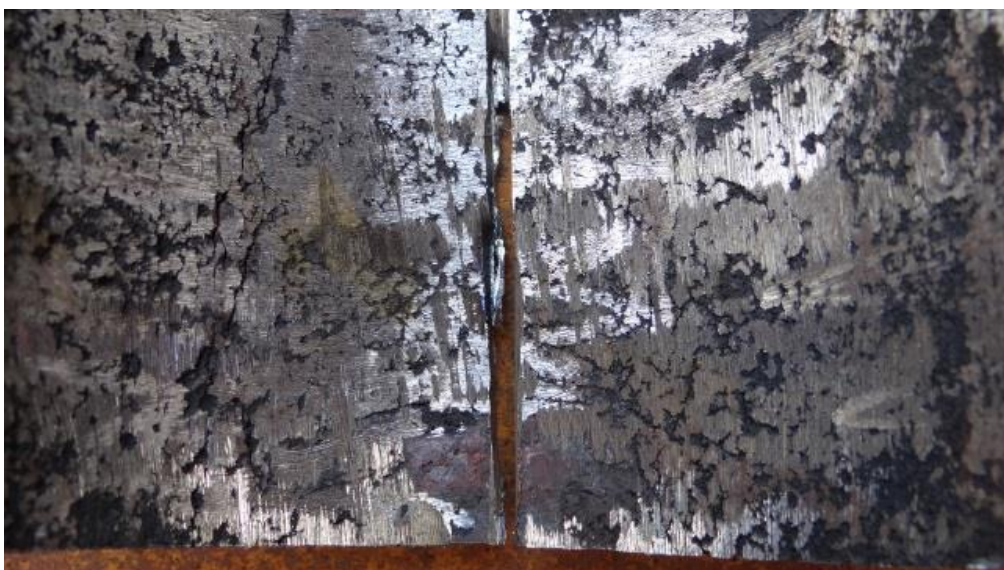
Als gevolg van lekkage is er onder de bemetseling water terecht gekomen. Ernstige corrosie van de waterpijp met aan de binnenzijde talloze scheurtjes.

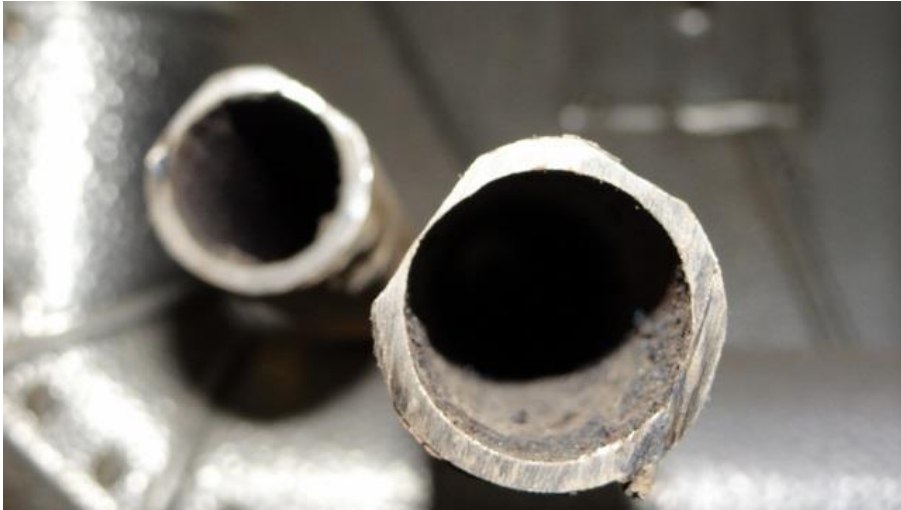
Oververhiter pijp uit een vuilverbranding, door de deeltjes in de rookgsstroom hoge temperaturen en in combinatie met een roetblazer ontstaat corrosie aan de bovenzijde.

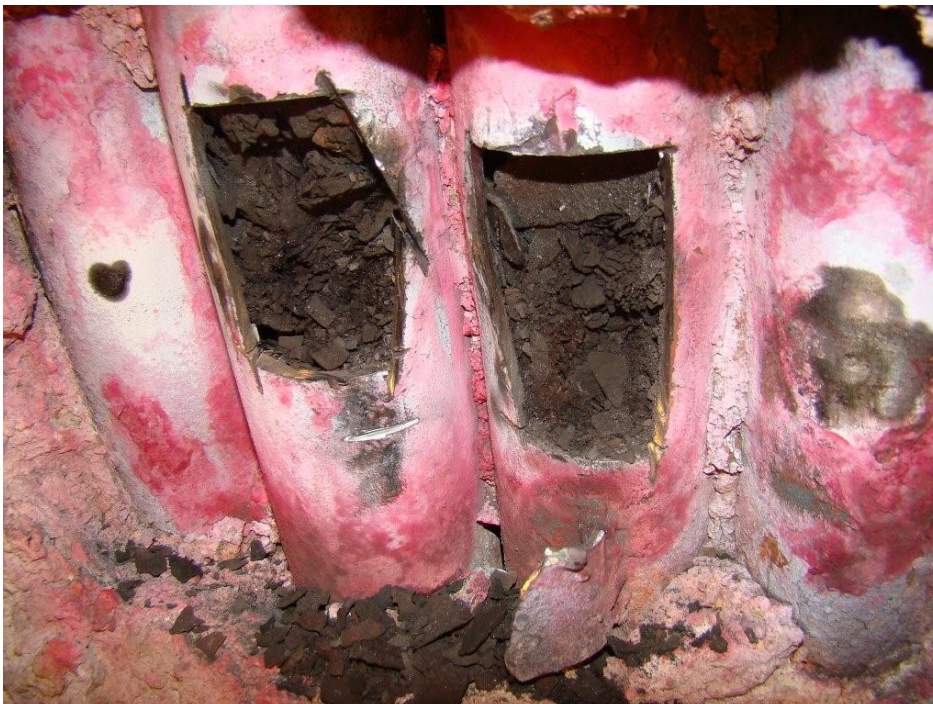
Als gevolg van verstopping wordt het oppervlak niet meer gekoeld en er ontstaat corrosie aan het oppervlak.

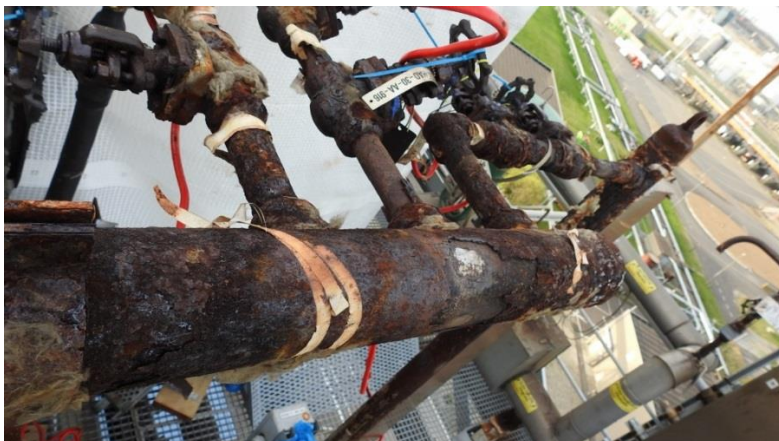
Ketels die buiten staan kunnen als gevolg van inregenen corrosie schade oplopen.

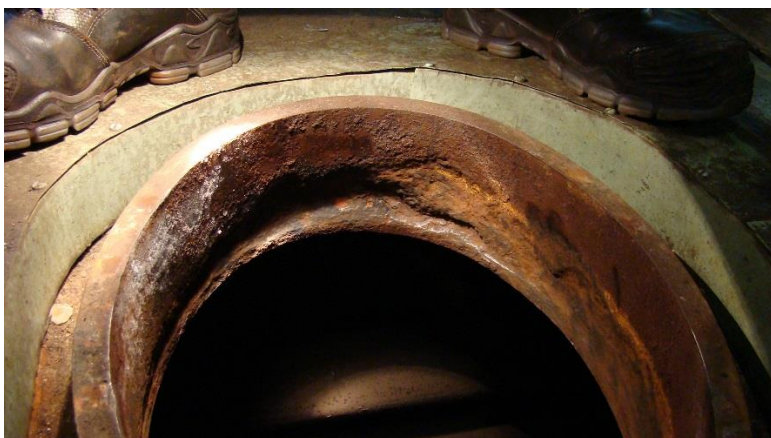
Lekkage van flenzen en mangaten kan corrosie aan het drukdeel ontstaan.

Corrosie van mangatring en deksel bij stadsverwarmings ketel.
