# Proefbelasting op 57 jaar oude trekpalen

## Introductie

- Renovatie kademuur (bouwjaar 1968)
- Levensduur verlengende maatregel
- Extra capaciteit verankering
- Beproeven oude ankerpalen

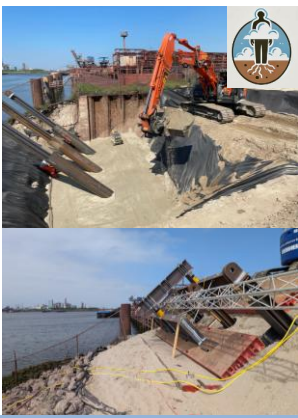
- Opbouw proefopstelling:
  - Vrij graven palen
  - Aanbrengen verplaatsingssensor
  - Oplengen en onthechtingsbuis
  - Aanbrengen 1:1 talud
  - Plaatsen stalen schotten in lengte richting met HEA1000 profielen
  - Vijzels en hamerstuk
