Presentatie

Maastunnel

- Geschiedenis Maastunnel en technische specs
- Renovatie/ restauratie algemeen
- Maatregelen Tunnelbeheer

Maastunnel Renovatie en Restauratie

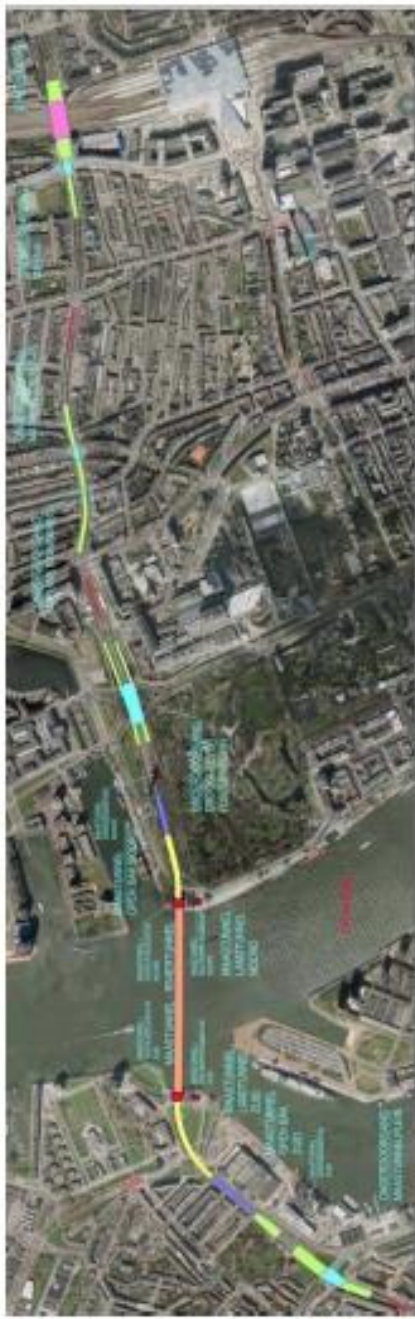
Maastunnelcomplex en tunneltraverse

Geheel Rijksmonument

Tunneltraverse

Garagegebouwen

Ventilatiegebouwen met roltrapgebouwen

Riviertunnel

Landtunneldelen

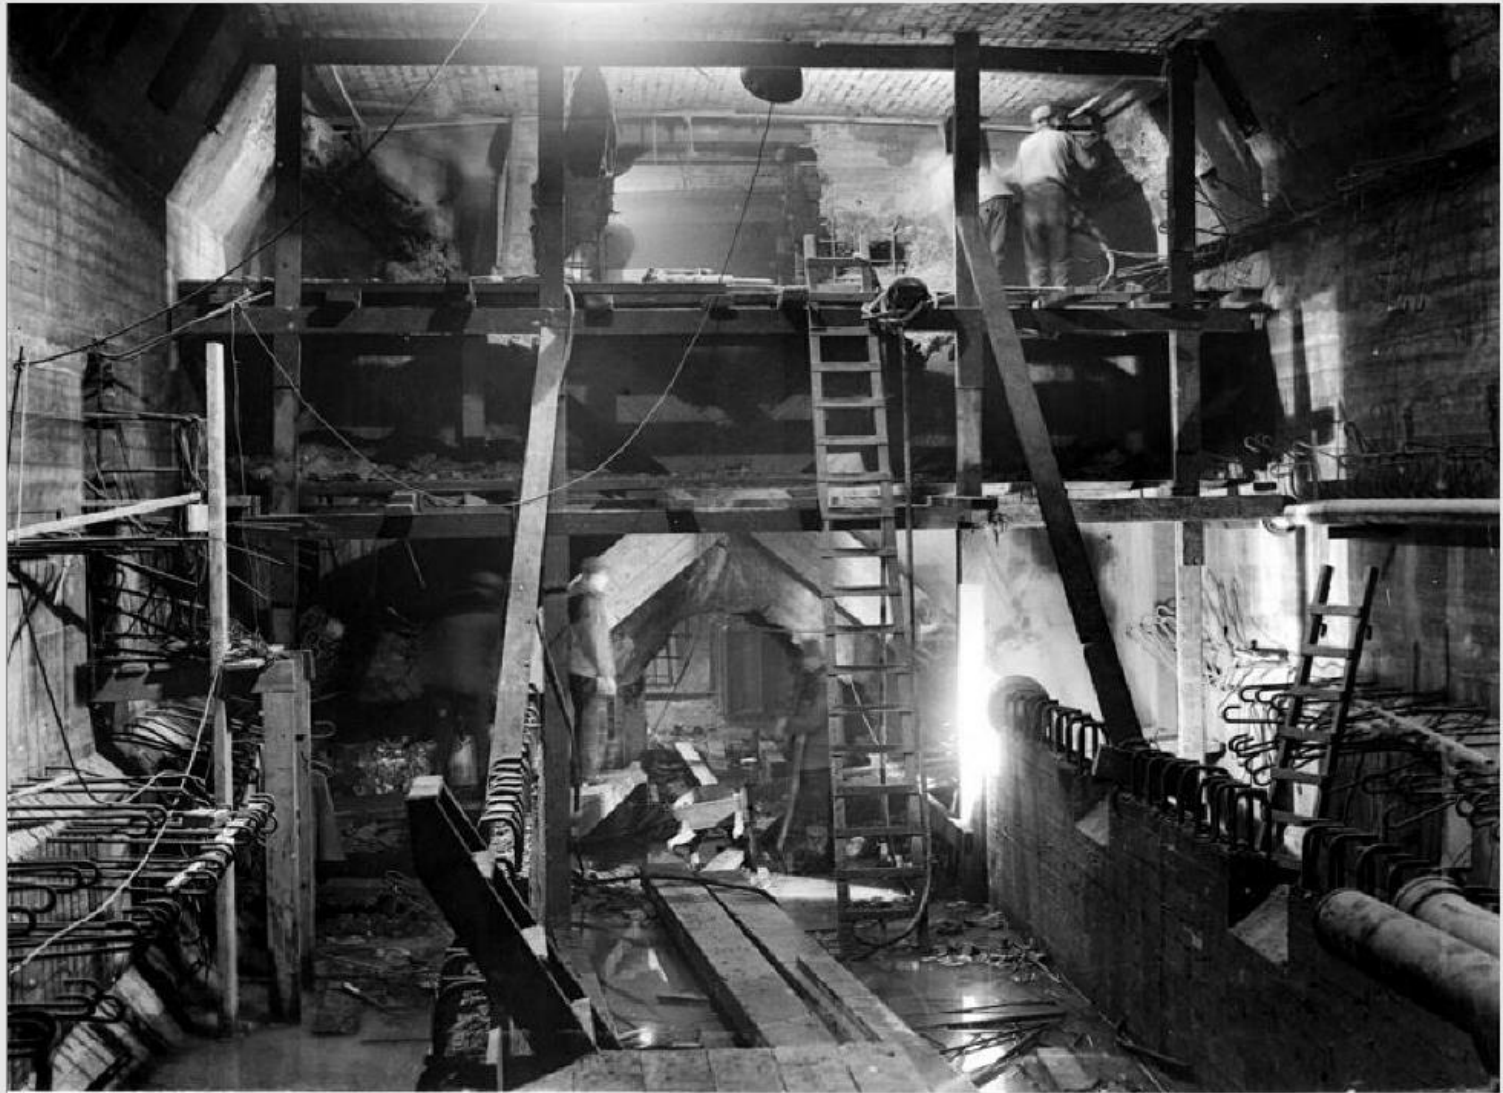
Maastunnel – Ventilatiegebouw

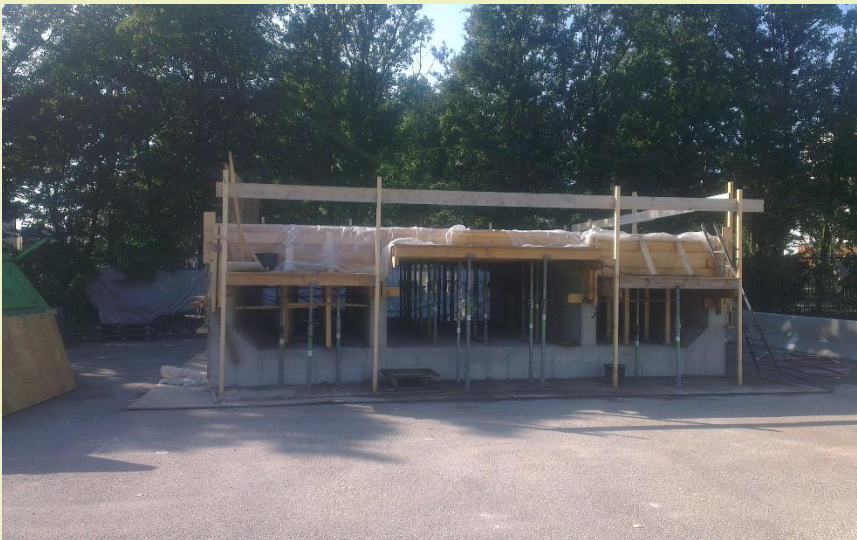
ONDERAANZICHT VENTILATOREN OP VERHOOGTUNNELDAK (UITZET PRINCIPE)

We plaatsen ventilatoren bij de in- en uitgangen van de tunnel. Bij brand blazen deze de rook met de rijrichting mee de tunnel uit. Auto's achter het ongeluk staan zo niet in de rook. Omdat de ventilatoren niet onder het dak van de tunnel passen, verhogen we een gedeelte van het dak.

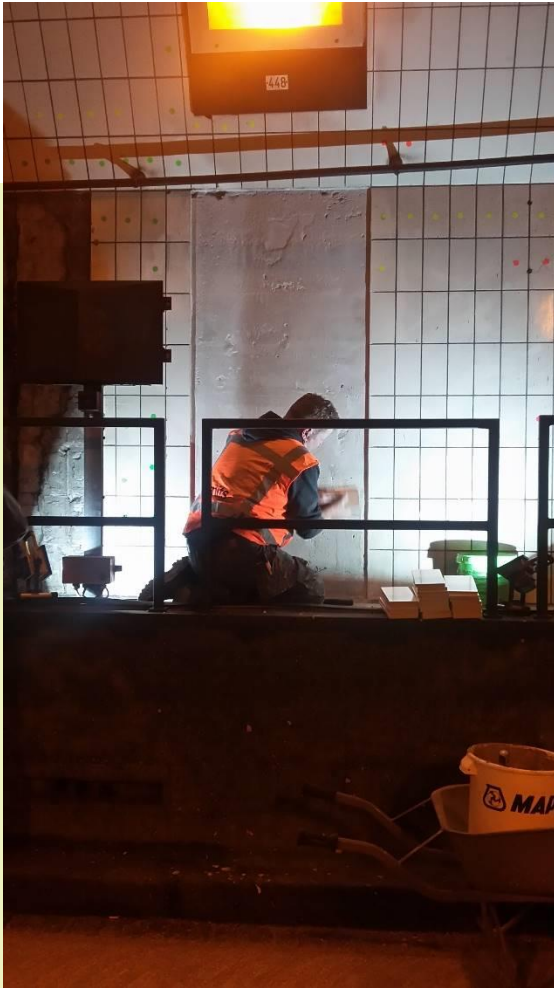
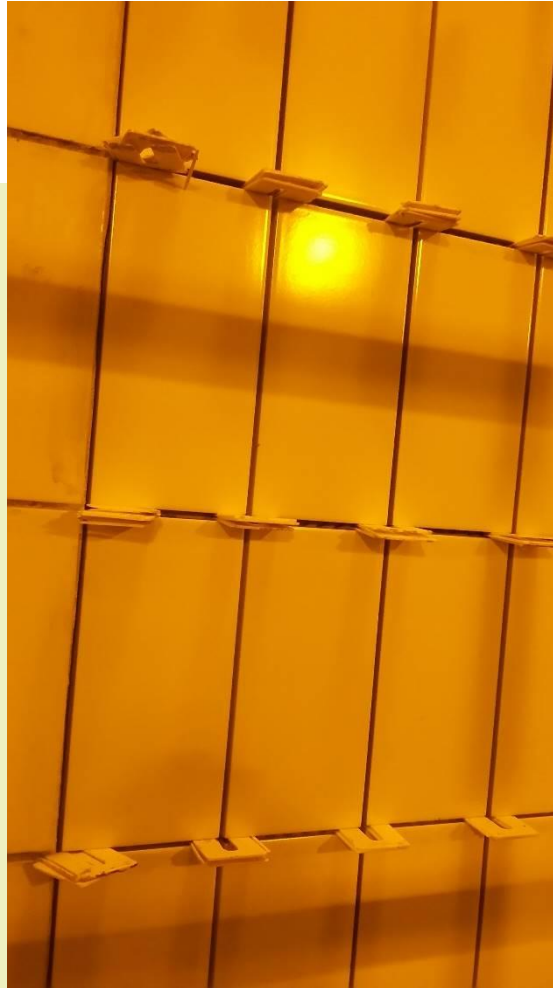
Mock-up details

Tegelwerk en schampkant herstellen

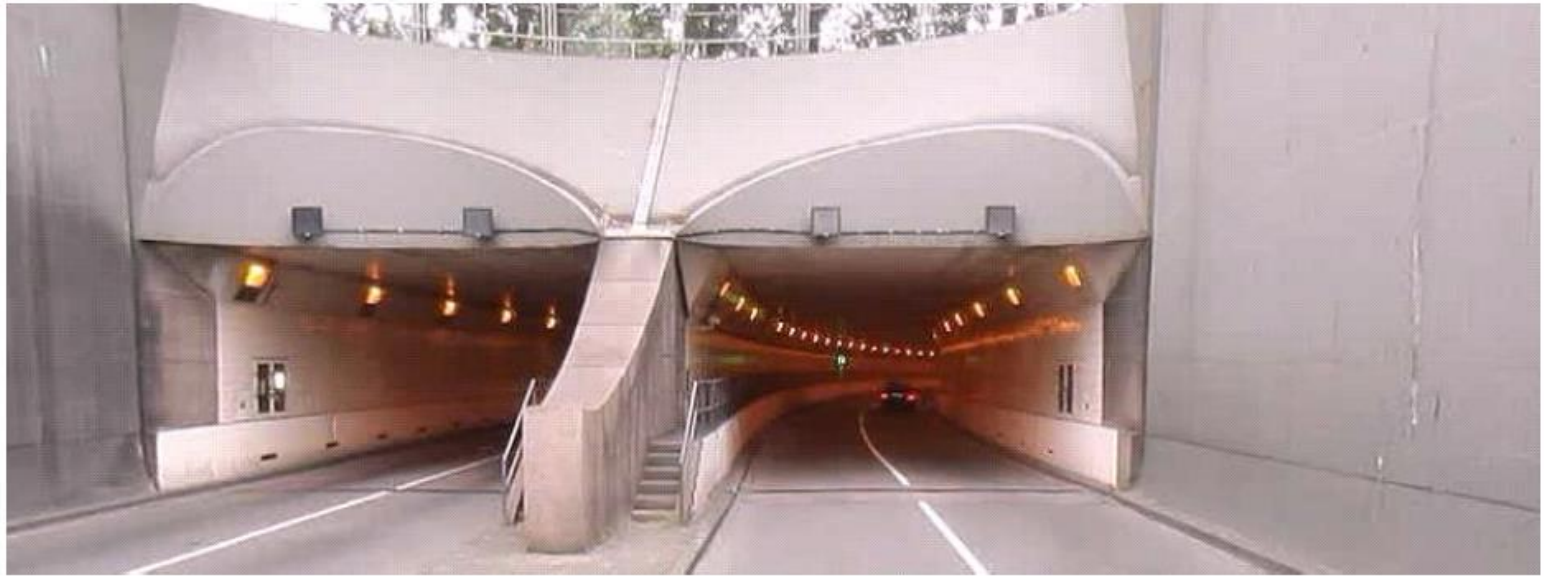
Buis-voor-buis

Zomer 2017 – zomer 2018 Westbuis
Zomer 2018 – zomer 2019 Oostbuis
Zomer 2019 – 2020 Fiets en voetgangersbuis

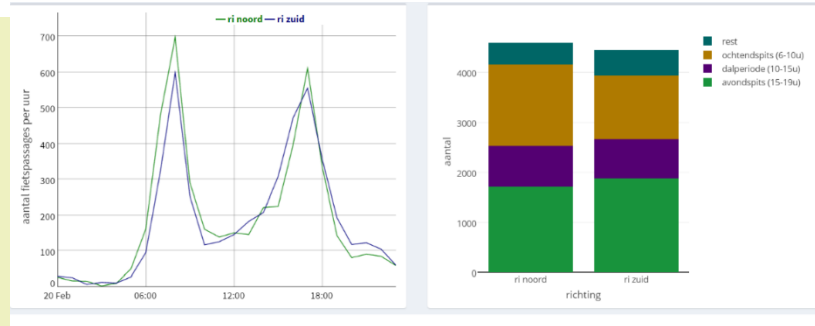
Intensiteiten Erasmusbrug
