## Markermeerdijk, maatwerk dijkversterking op slappe ondergrond

KIVI-lezing Dijkversterking

Werner Halter, 10 september 2015

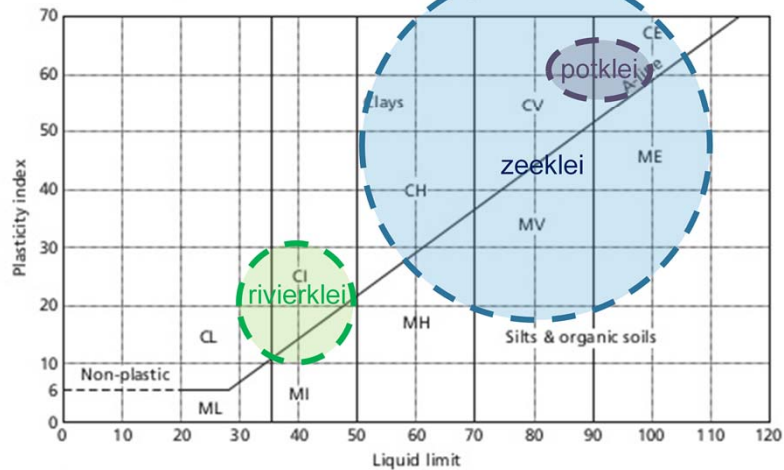
Plastische Markermeerdijkklei

De klei bij de Markermeerdijk is relatief plastisch ten opzichte van kleisoorten die in de rest van Nederland voorkomen.

Dit betekent dat het makkelijk wordt weggeperst bij een belasting.

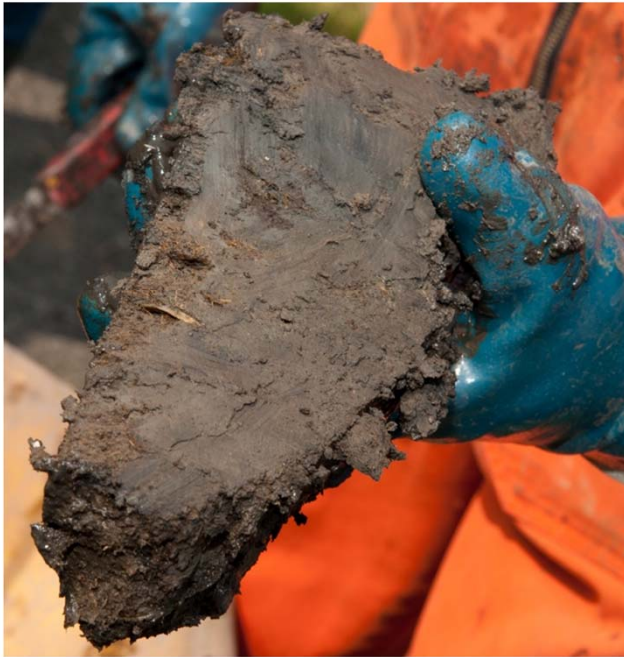
Watergehalte veen  
200 à 1000 % (m/m)

Veen heeft een kenmerkend hoog watergehalte voor Hollandveen.

Een watergehalte van 1000% betekent dat het water in een brok veen 10x zo veel weegt als de aanwezige vaste stof.

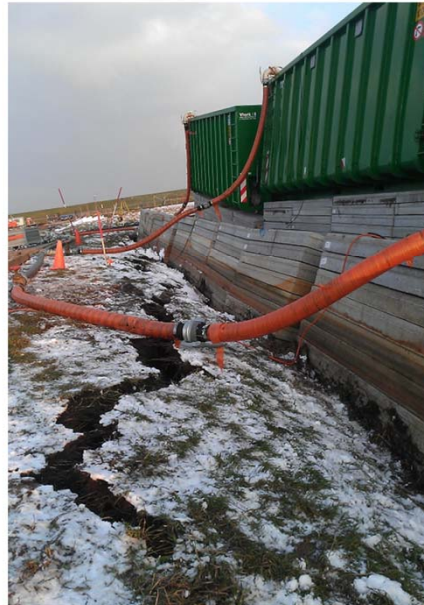
IJking veensterkte aan praktijkproef,

maar ook andere veranderingen:

- laagopbouw
- sterktemodel
- grondwaterstromingsmodel
- bezwijkcriterium
- metingen

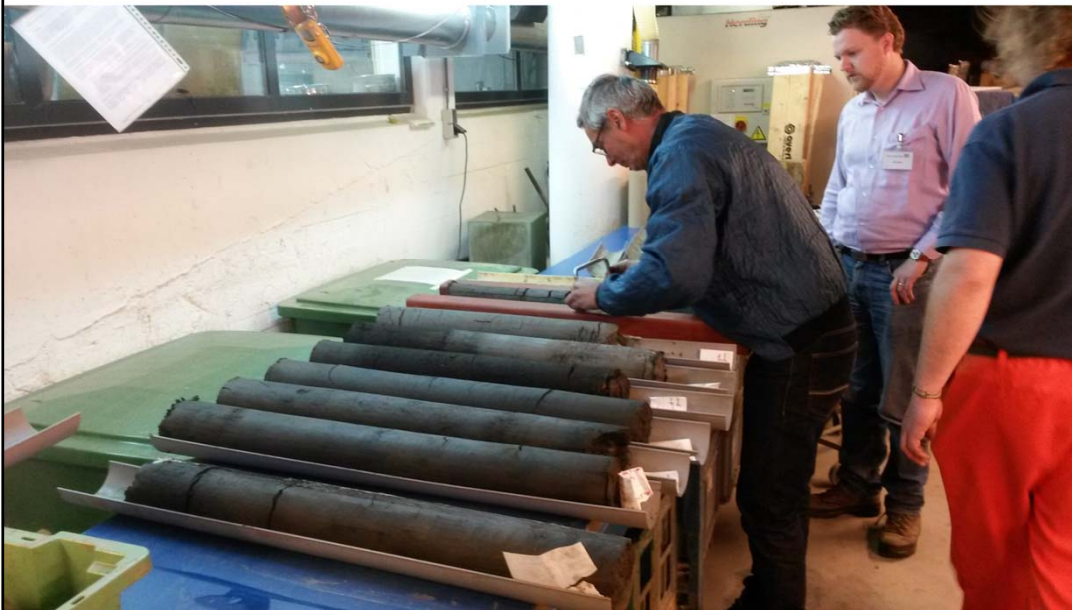
Er is in detail naar de eigenschappen van veen gekeken. Hier zijn laboranten speciaal voor getraind. Tot nu toe werden nauwelijks onderscheid gemaakt naar veentype.

Met een zaag wordt het verkneede deel van de veenkern verwijderd door een geoloog.

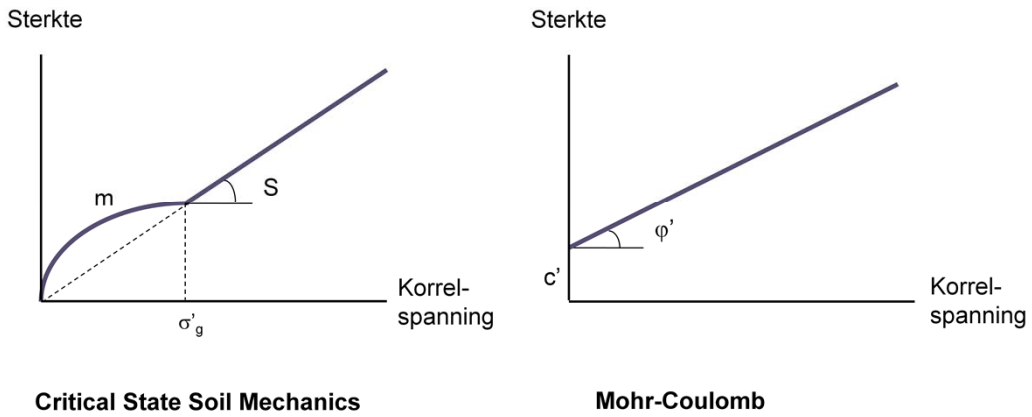
Er wordt een ander sterktemodel gebruikt met nieuwe parameters. Er wordt niet meer naar de cohesie gekeken, maar wel naar de grensspanning. Daarvoor zijn andere proeven nodig.

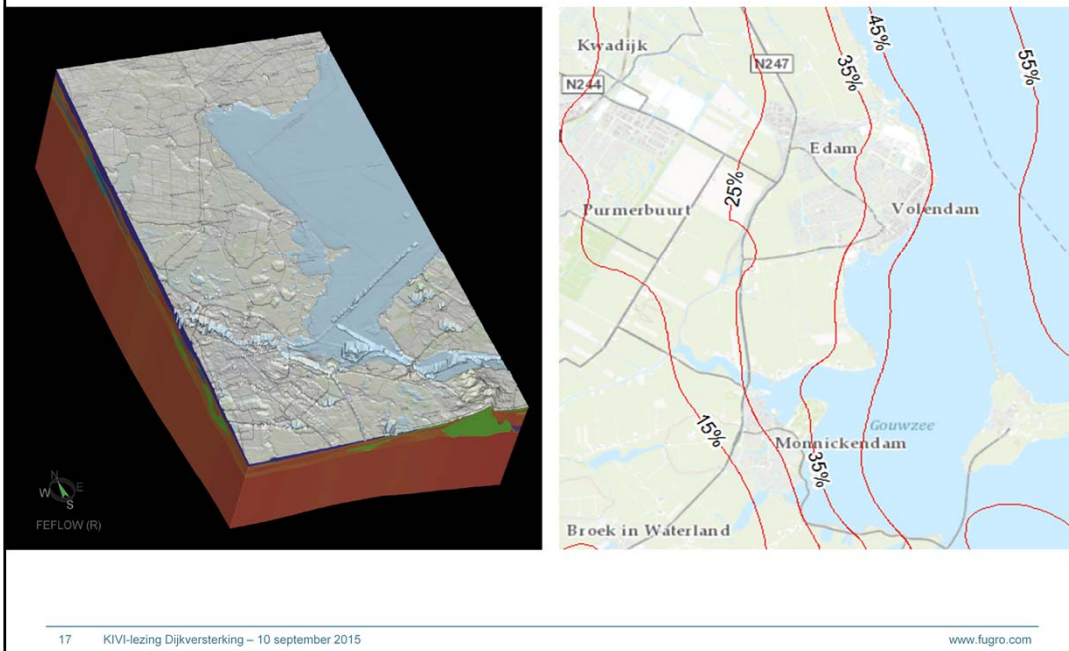
Het precieze verloop van de korrelspanning wordt belangrijk, mede door de lichte grondlagen. Dit was een reden om de grondwaterstroming nauwkeurig te modelleren met een 3D-model.

De ligging van de kustlijn blijkt van grote invloed op de grondwaterstroming. Ofwel: een dijk in een uitstekend stuk land, moet meer worden versterkt dan in een inham.

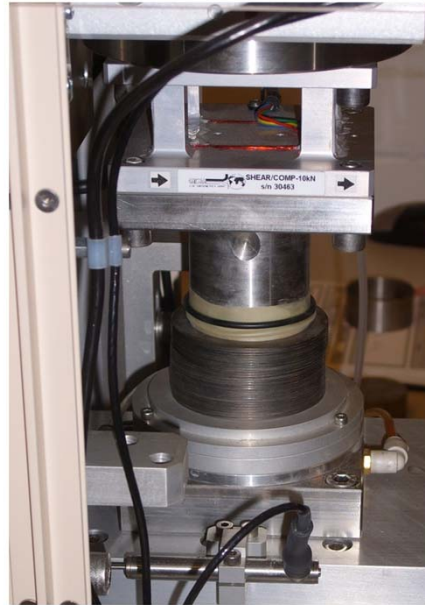
Het bezwijkcriterium is ook veranderd. Er wordt gerekend met grote rekken.

Voordeel: grotere sterkte, beter in lijn met de praktijk.

Nadelen: stelt hogere eisen aan proeven, onderscheid nodig tussen UGT en BGT.

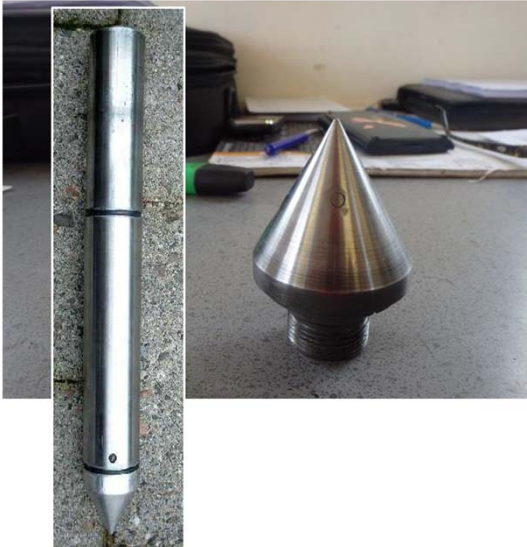
klasse 1-sondering

Klasse 1-sondering: nauwkeurigere opnemer, betere kalibratie dan normale (klasse 2) sondering.

Een lastig punt bij de parameterkeuze is de variatie in grondeigenschappen. Dit wordt enerzijds vermeden door zo nauwkeurig mogelijk te werken en anderzijds door correlatie van laboratoriumproeven met nauwkeurige sonderingen.

Verschillen met normale sonderingen: hogere nauwkeurigheid, maar niet geschikt voor harde grondlagen.

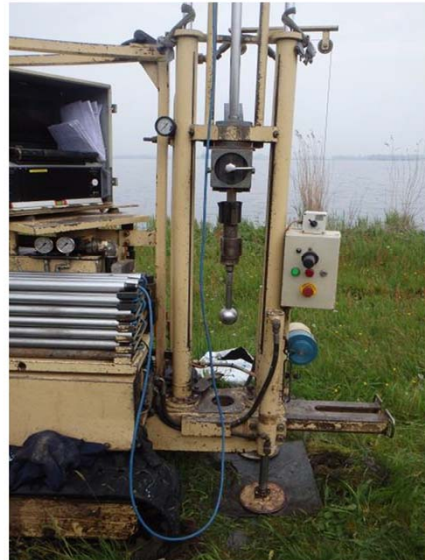
bolsondering

Bolsondering: iets zekerdere, meting maar kleiner meetbereik en geen kleefmeting.

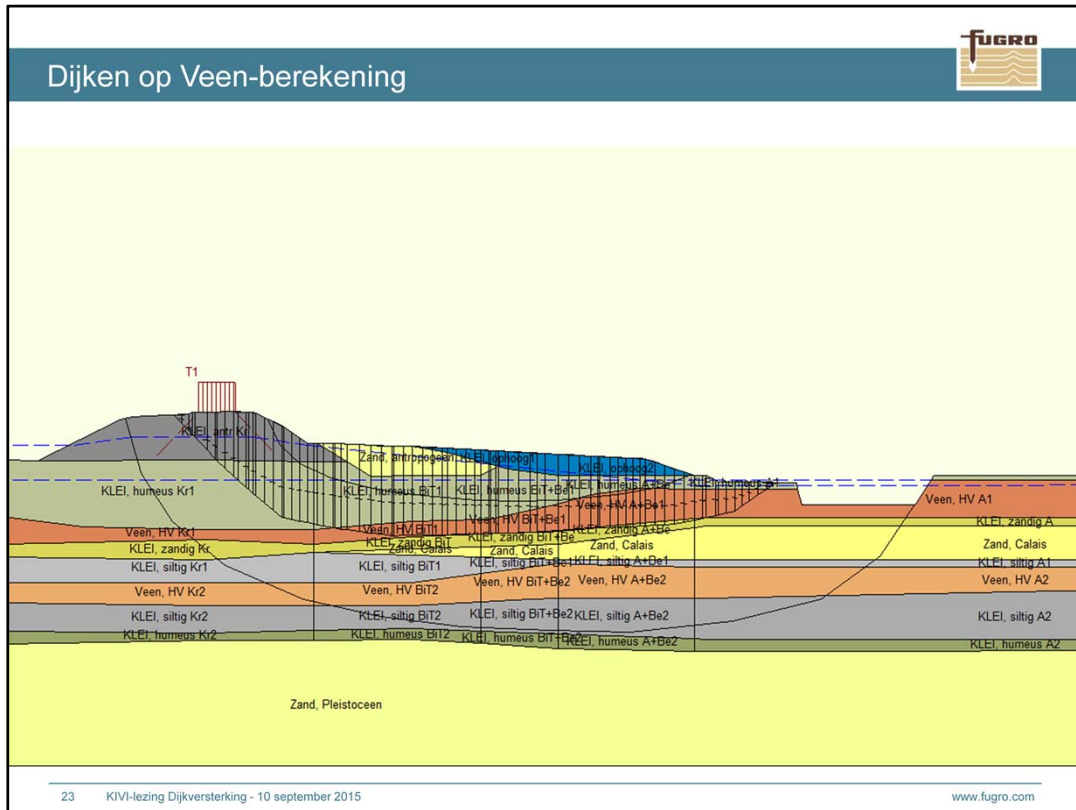
Voorbeeld van stabiliteitsberekening in Dijken op Veen. Te zien is dat er tientallen grondlagen worden onderscheiden en dat er met de methode Spencer wordt gerekend.

Optimalisaties mogelijk, maar rekenmethode wordt bewerkelijker.
