Zettingen corrigeren door onderhogen.

3. Proef met onderhogen van gedeelte van N11.

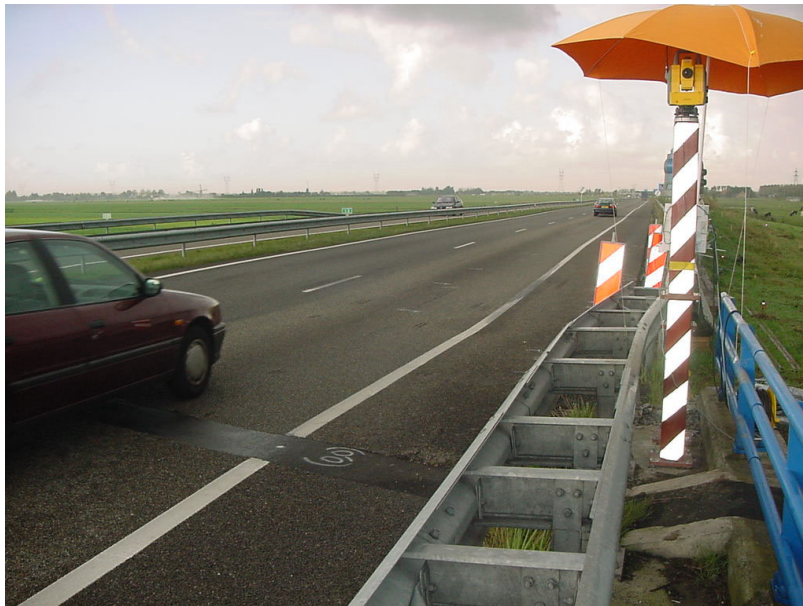
Figuur 1. Het te onderhogen gedeelte van de noordelijke rijbaan van de N11. De kromming van de rechterkantstreep duidt op een kuil in het asfalt.

Het betreffende gedeelte van de N11 is een 50 meter lang deel van de noordbaan direct ten westen van het viaduct over de Oostvaart bij Hazerswoude (zie figuur 1).

De bovenkant van het kunstwerk ligt op NAP+2 m, het oude maaiveld ligt op NAP-1,5 m. Ten gevolge van zakking van de ondergrond is een kuil ontstaan in het wegdek, met het diepste punt op 8 m vanaf het viaduct. Om een vloeiend alignement terug te krijgen moet over een lengte van 50 meter worden onderhoogd, met als maximale opdrukking 141 mm (op het diepste punt van de rechterkantstreep van de rechter rijstrook). Figuur 2 geeft de gewenste opdrukking (nadat de nazakking is voltooid).

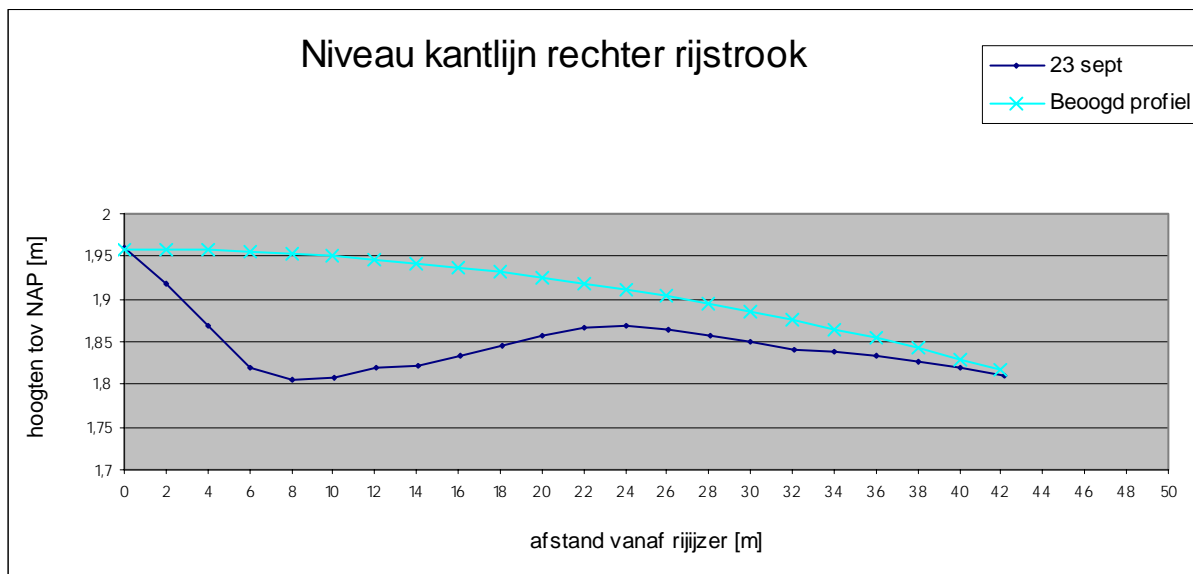
Figuur 2. Wegdekhogten op 23 september 2002 en het beoogde wegdekprofiel nadat de nazakking is voltooid.

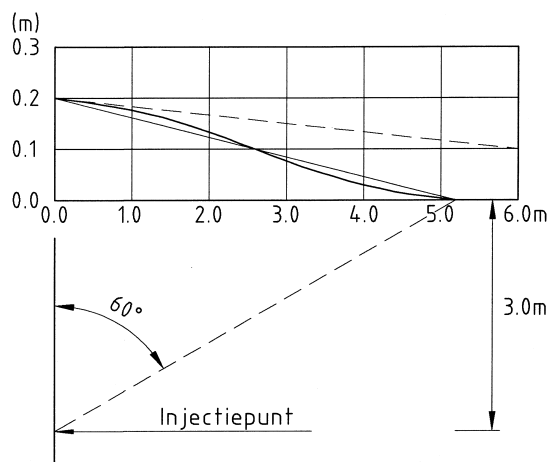
Figuur 5. Radiale doorsnede van opdrukkingsprofiel t.g.v. een injectiepunt op 3 m diepte.

De opdrukking is berekend met een rekenmodel, zoals afgeleid uit het resultaat van de voorgaande proef met het kleine weglichaam. In de kousen zijn hiertoe fictieve injectiepunten h.o.h. 1m verondersteld. Vanuit een injectiepunt is de spreiding van de opwaartse deformaties onder een hoek van 60° t.o.v. de verticaal. De vorm van de opdrukking is een omwentelingslichaam van een rechte lijn, met daarop gesuperponeerd een sinuslijn (zie figuur 5). De opdrukking is nul, daar waar de spreiding 60° is.

De inhoud van het omwentelingslichaam is gelijk gesteld aan de hoeveelheid injectiemateriaal, gecorrigeerd met een aantal verliesfactoren.

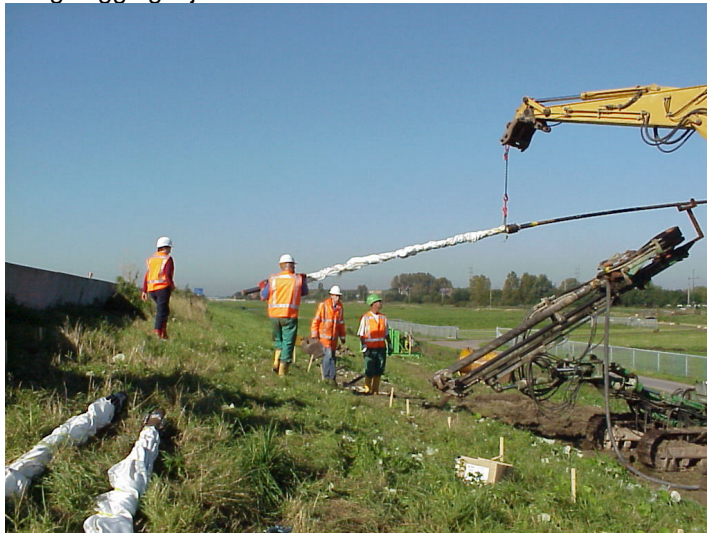
Figuur 6. Het inbrengen van een kous in een boorgat onder het weglichaam. Rechts is de groutankermachine die de boorgaten heeft gemaakt.

Er zijn 47 injectiebuisen geplaatst, door eerst een gat te boren met een diameter van 180 mm, deze te vullen met bentoniet slurry en dan de injectiebuis met hieromheen de geplooidde kous in te schuiven (zie figuur 6). Dit heeft 7 dagen in beslag genomen. Ten gevolge van het boren is het diepste punt van de kuil in het asfalt 15 mm gezakt, zodat in totaal 141 mm moet worden onderhoogd. Dit is 35 mm meer dan voorzien in het plan van aanpak. De resterende 20 mm is de zetting die is opgetreden tussen 5 maart 2002 (= hoogtemeting waarop het ontwerp is gebaseerd) en de opnieuw gemeten hoogteligging bij de start van de werkzaamheden.

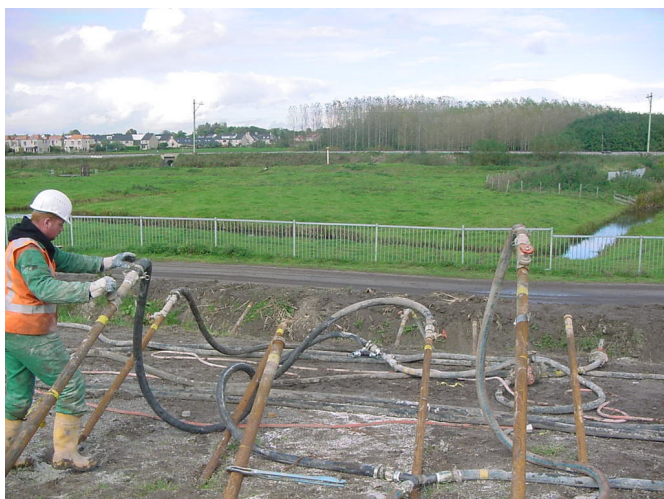
Figuur 7. Het vullen van de kousen. De grout wordt aangevoerd door aan de injectiebuizen aangesloten slangen.

Beoogd was om met 3 pompen gelijktijdig (3 kousen met elk een pomp en een afsluiter) te injecteren. Dit bleek niet altijd mogelijk, omdat niet alle kousen even groot zijn, sommige kousen kapot gingen, dan wel dat de druk in een vroegtijdig stadium te hoog opliep. Met het doel de benodigde druk in de kousen te beperken, zijn later met 3 pompen 6 kousen gelijktijdig gevuld. Dit door per paar kousen om en om 430 liter te injecteren. Per aanvoerslang werd een spruitstuk gebruikt waarop 2 afvoerslangen met afsluitkraan.

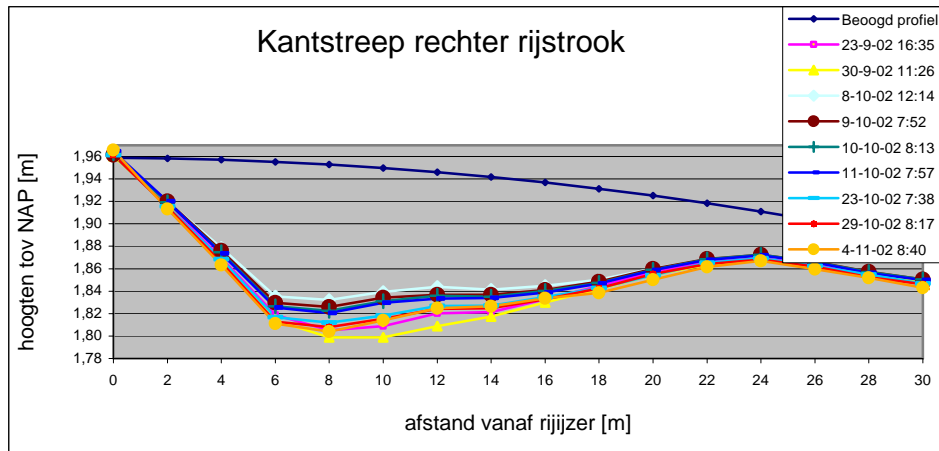
Figuur 8. Wegdekhogten na injectieperiode en op enkele tijdstippen nadien, samen met hoogte direct voor boren en beoogde wegdekhogte. Ter vergelijking zijn gegeven het beoogde profiel en de meting van 23 september voorafgaande aan de injectie.

Zoals vermeld in paragraaf 3.2 is om verschillende redenen van de beoogde 97,7 m³ slechts 63,4 m³ geïnjecteerd. De gemeten opdrukking bleef achter bij de verwachting, zowel direct na het injecteren als nadien. Figuur 8 toont de opdrukking van de rechterkantstreep van de rechter rijstrook aan het einde van de injectieperiode (8 oktober), en op enkele tijdstippen nadien. Op 4 november is de wegdekhogte vrijwel gelijk aan die op 23 september (na de boorwerkzaamheden). In de twee maanden nadien is het wegdek niveau niet verder meer gedaald, en is een stabiele situatie ontstaan. De maximale opdrukking die tijdens de injectiewerkzaamheden werd gehaald is 40 mm (op 8 oktober t.o.v. het niveau op 30 september). Beoogd was 141 mm. Bij het injecteren van de verschillende clusters van nabij gelegen kousen bleef de gemeten opdrukking ook duidelijk achter bij de door het rekenmodel voorspelde (factor 3 tot 5), bij de daadwerkelijk geïnjecteerde hoeveelheden. Meerder keren bleek 's morgens nog slechts de helft te resteren van de opdrukking van de vorige werkdag. Dit duidt op een snelle consolidatie van de omringende grond.
